O CRISTO DO DESCENDEMENTO CONFRARÍA DE XESÚS NAZARENO E SOIDADE DA NOSA DONA ARES-LUBRE

Ana María del Río Correa

O propósito destas letras é relatar o proceso de intervención de conservación e restauración levado a cabo entre xuño e novembro do 2007 dunha das imaxes máis importantes da Semana Santa da parroquia de Ares, a talla articulada de madeira policromada do Cristo do Descendemento da Confraría de Xesús Nazareno e Soidade de Nosa Dona.

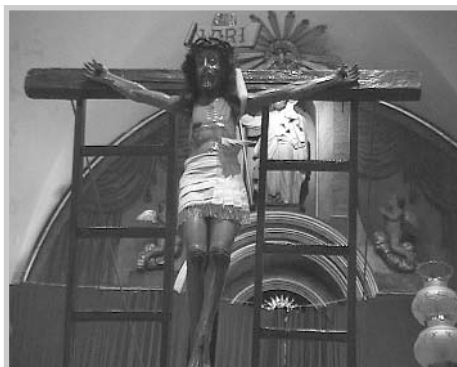
Figura 1

Cun alto nivel de elaboración tanto na talla como na policromía, posúe articulacións que lle permiten cambiar a súa iconografía: a de Cristo Crucificado¹ e a de Cristo Xacente² (Fig. 1 y 2).

1. Cando o vemos na Cruz.
2. Colocado no sepulcro de cristal.

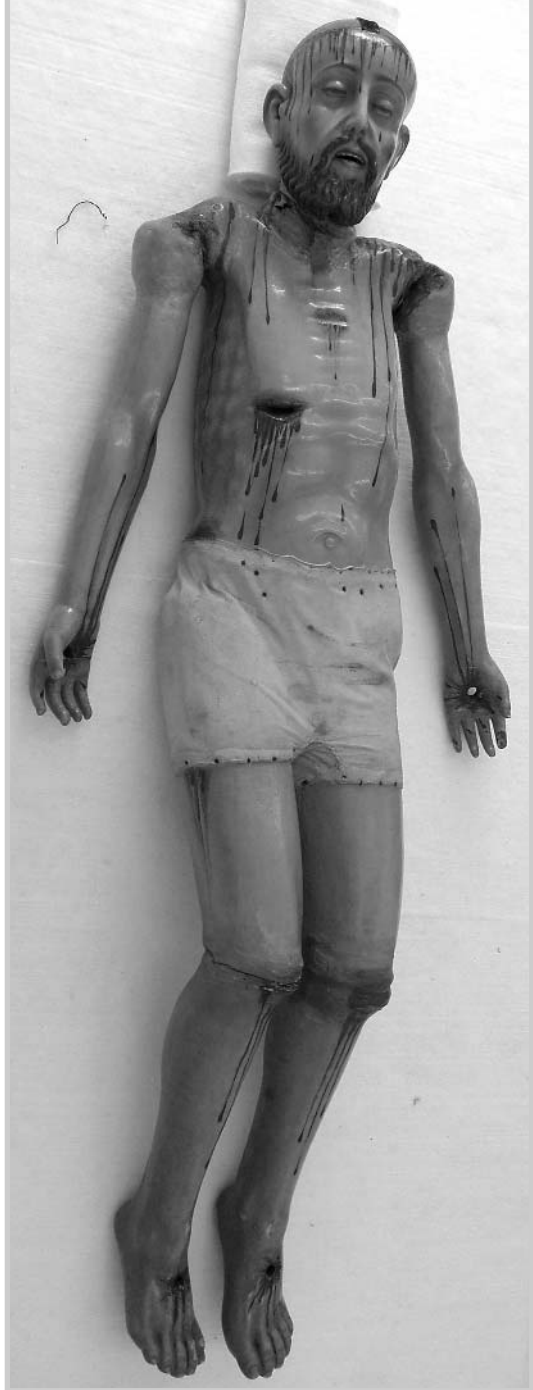
Figura 3

O simple exame visual era suficiente para dar conta do deplorable estado de conservación tanto polo paso do tempo e as manipulacións continuadas como polo efecto dos sucesivos re-policromados adicionais, e moi especialmente polas reparacións puntuais recentes e pouco afortunadas (Fig. 3).

Totalmente re-policromada, presentaba varias capas nalgúns zonas, o que conferíalle un aspecto burdo e de baixa calidade. Tamén observábanse craquelados, rozaduras e zonas con notable perda de policromía.

A degradación máxima atopámola nas articulacións debilitadas en extremo, o coiro estaba totalmente reseco e estragado con gran perigo de rotura, o cal era realmente un risco se tiña que soportar o peso da imaxe no tempo de estar cravada na cruz.

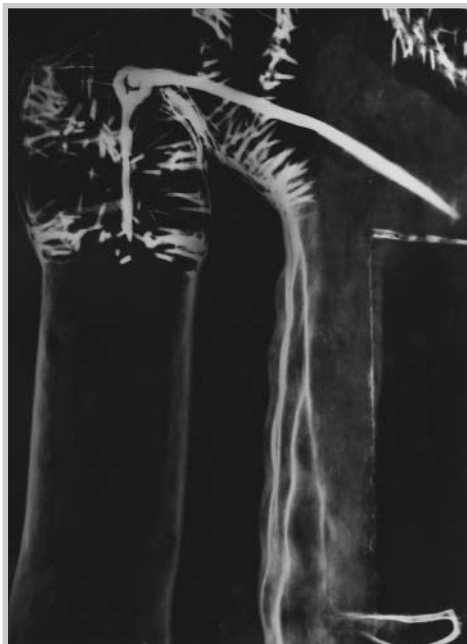
Figura 4

De desvelar a estrutura interna encargouse o Radiólogo Don Antonio Faraldo que xunto a súa técnico Susana Rico realizaron o estudo radiolóxico. En primeiro lugar fixeron radiografías ó longo de toda a peza facendo especial fincapé nas zonas articuladas (Fig. 4). Coa análise radiográfica aínda quedaban zonas que non se revelaban satisfactoriamente, de alí que se procedera á realización dunha Tomografía Axial Computerizada, máis coñecida como TAC (Fig. 5 y 6).

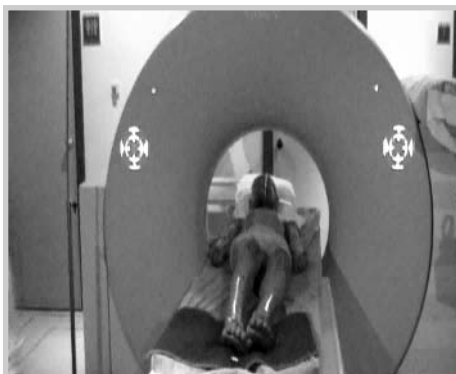
Figura 5. TAC

A Tomografía desvelou que os cravos da placa que unían a perna esquerda ós cadrís partiran por oxidación e continuaban soltos no interior das calzas, isto tradúcese en que dita perna atopábase insuficientemente sostida tan só polos pantalóns que cobren a zona pélvica.

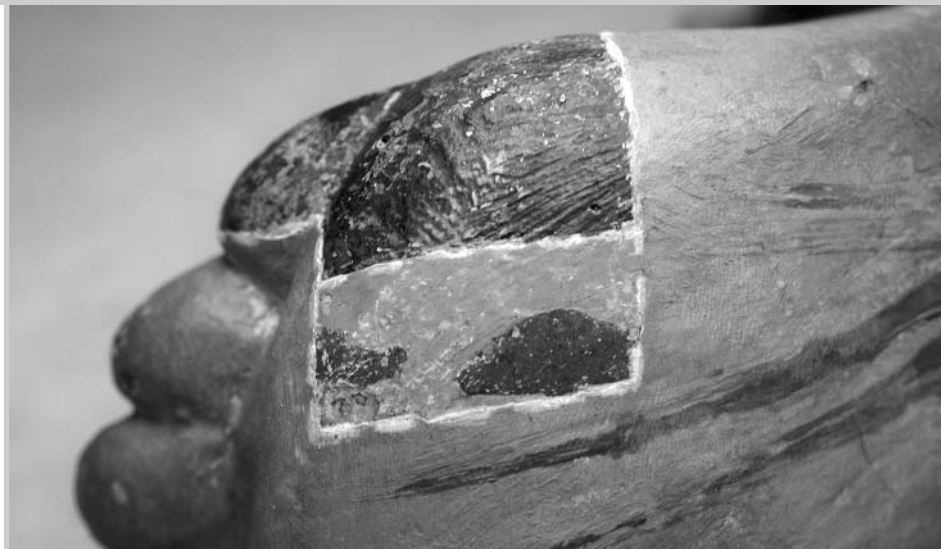
Figura 7. Cata

A análise comparativo con lupas de 10x permitiu apreciar en lagoas da parte posterior, as policromías subxacentes. Diferéncianse claramente os estratos de tres policromías con preparación de xeso; Baixo da capa verdosa superficial, aparece unha capa dun ton máis rosado e, baixo desta, outra película pictórica coa tonalidade do caramelo.

A realización de catas: brazo, man, lombo, cadrís, perna, pe, cabeza, veñen a confirmar o anteriormente exposto: existen tres policromías coas súas correspondentes preparacións (Fig. 7).

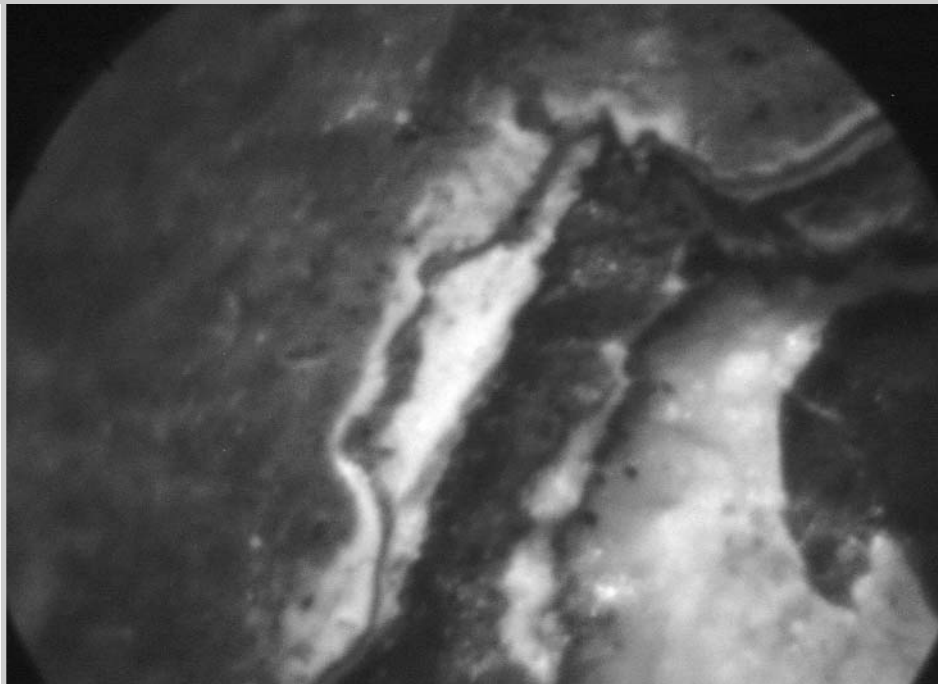
Figura 8. Microfotografía

Nas estratigrafías realizadas pódese distinguir un primeiro estrato de preparación no que aparece como compoñente principal o Carbonato de Calcio. Sobre esta capa de imprimación aparece o estrato de pintura que aglutina con aceite os diferentes pigmentos: Branco de Chumbo (branco); Azurita (azul), Terra amarela (marelo); minio e terras (laranja); vermellón e terras vermellas (vermello) e carbón vexetal (negro). Sobre esta unha capa de verniz oxidado de resina de goma laca e sobre esta as capas de repinte (Fig. 8).

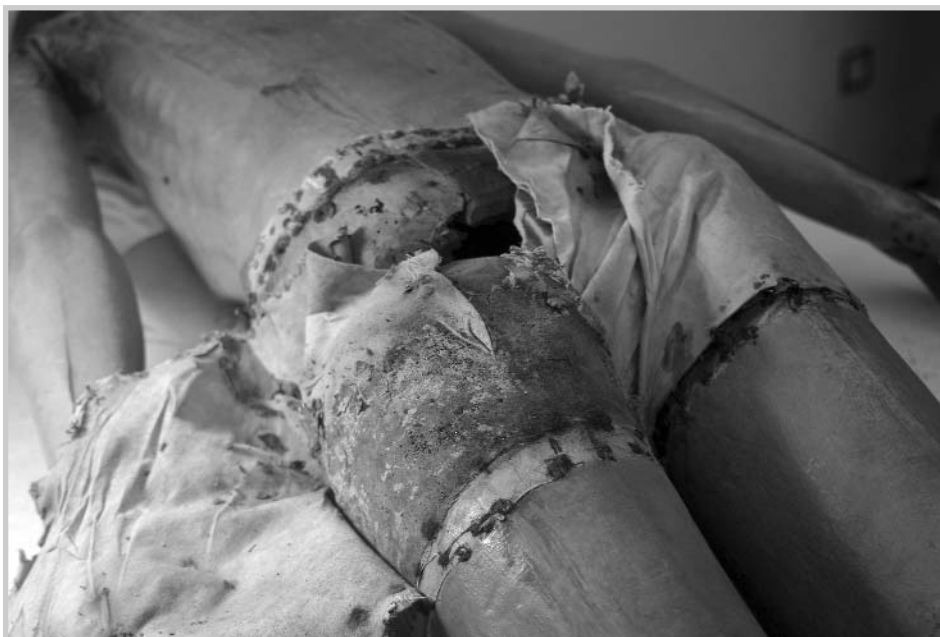
Figura 9

Os cravos que suxeitaban os tecidos á madeira, ademais de ser excesivos en número, e algúns en tamaño, estaban totalmente deformados polo óxido, degradaban a tea e a madeira e invadindo algúns a película pictórica levantaban e manchaban a policromía (Fig. 9).

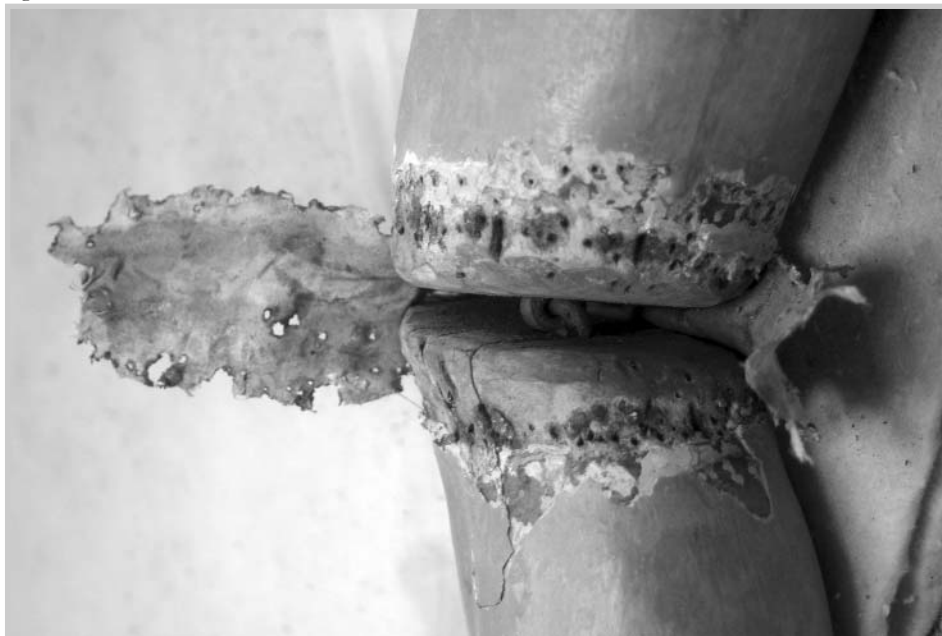
Figura 10

Finalmente foron eliminados do xeonllo tres pezas de pel -e algúns parches- cravadas unhas sobre das outras, que se correspondían coas diferentes policromías cotexadas nas catas.

Para rematar, apareceu unha derradeira cobertura con tea de algodón tamén suxeita mediante cravos.(Fig. 10)

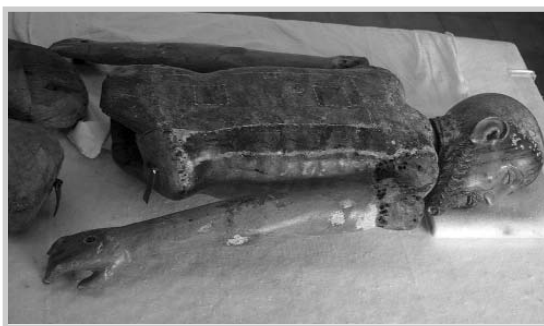
Figura 14. Limpeza

Nalgúns lugares a recuperación foi óptima, pero noutras foi imposible chegar a unha limpeza profunda a causa das alteracións cromáticas xa existentes.

A limpeza desta obra foi complicada, tendo moito coidado coa eliminación de restos de imprimacións, vernices e repintes. (Fig 14)

Levada a cabo mediante a acción combinada de varios disolventes, recuperanse deste modo pequenas zonas orixinais ocultas baixo destes estratos e deixando ó descuberto novos danos así disimulados.
